ZPW-2000A 轨道电路小轨道电压波动常见问题解析与处理

摘要：本文针对 ZPW-2000A 轨道电路小轨道电压波动问题，通过深入分析和现场经验，探讨了小轨道电压波动的成因及处理方法。本文旨在减少电压波动对轨道电路稳定性的影响，提高铁路运输的安全性。结合现场处理实践，小轨道电压波动主要由外部环境因素、设备故障和轨道电路自身特性引起。通过采取针对性的维护和处理措施，可以有效减少小轨道电压波动的发生。

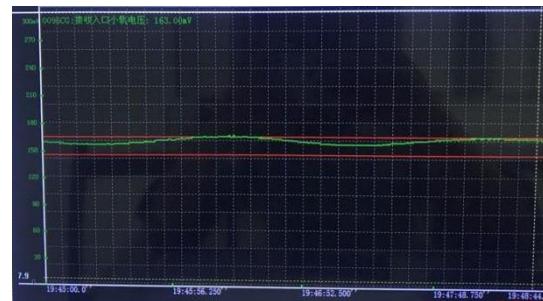
例如某站 0096CG 轨道小轨出电压长时间在呈周期性正弦波波动，长期造成信号集中监测超限报警。通过监测数据回放如下图 1 小轨出电压呈周期性正弦波波动所示：

图 1 小轨出电压呈周期性正弦波波动

原因分析：这种现象的发生为电路中存在同频干扰信号，引起小轨道电压呈周期性正弦波波动。首先排查 ZPW-2000A 系列轨道电路移频柜、接口柜配线线缆发送、接收是否采用防干扰的屏蔽双绞线以及屏蔽接地是否良好，经排查移频柜至接口柜发送、接收配线线缆及接地良好，接口柜至监测主机柜配线为非屏蔽线缆。通过关闭邻线和邻区段与干扰区段相同载频的发送器在衰耗盒小轨出测试孔测试小轨出电压进行验证。当关闭某个发送器，测试的干扰区段小轨出电压相对比较稳定时，确定该区段小轨出干扰的来源。拆除干扰区段集中监测至 ZPW-2000A 系列轨道电路接口柜配线线缆绝缘测试线后小轨出电压波动现象消除，这种现象的产生原因是集中监测为测试信号电缆对地绝缘电阻，集中监测在 ZPW-2000A 系列轨道电路接口柜零层电缆端子处增加了绝缘测试配线。由于电缆绝缘测试配线从集中监测主机柜引至 ZPW-2000A 轨道电路接口柜，配线长度不等且线缆未进行屏蔽防护处理，配线线缆使用芯数多未注重载有相同移频信息条件的配线线缆分别放线，导致线间干扰，由接收端电缆侧侵入，当信号频率与接收端信号频率相同时出现信号叠加，表现出小轨电压呈周期性波动现象。

处理措施：对集中监测电缆绝缘测试线的整改，对于拆除集中监测电缆绝缘测试线后小轨出电压波动现象消除的，需对电缆绝缘测试线更换为阻燃屏蔽双绞线。其次，为预防发生类似问题后期工程施工建议载有移频信息条件的配线移频轨道电路的接收、发送线缆布放采取防干扰措施，从两侧线槽分别放线，接收、发送传输通道使用成对的阻燃屏蔽双绞线并单独绑扎。屏蔽线在出线到横槽前剥去线缆外皮，并将屏蔽层用 1.5mm^2 黄绿地线进行环连接地。其次，如下图 2 为 ZPW-2000A 轨道电路接口柜机柜线缆布线示意图。

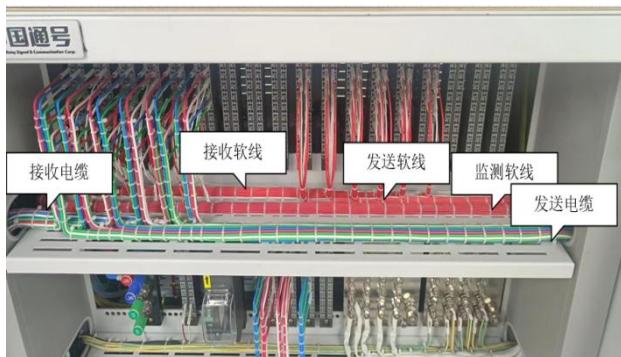
图 2 ZPW-2000A 轨道电路接口柜机柜线缆布线示意图

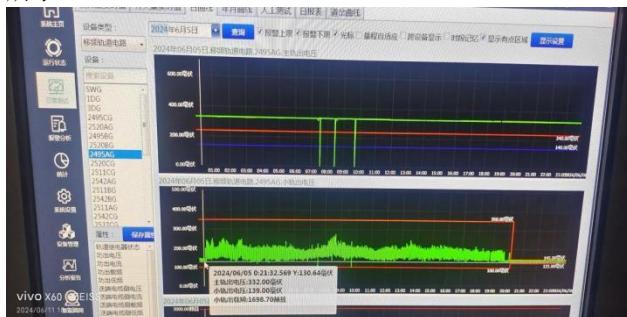
例如，XX 所区间 2495G 轨道电路区段发现红光带出现第一次闪红后消失，间隔 2 个多小时后 2495G 轨道电路区段红光带出现第二次和第三次闪红后消失。经调阅微机监测数据分析，发现该所轨道闪红前一天，外电网双路停电，电源屏转为 UPS 蓄电池供电，第二天凌晨外带网双路恢复供电，该所区间轨道电路小轨出电压开始大幅度无规律波动。如下图 3 小轨出电压呈无规律波动所示。

图 3 小轨出电压呈无规律波动

原因分析：此种现象的产生初步判断为机柜接地不良导致小轨出电压呈无规律波动，当机柜未接地或接地不规范时导致 ZPW2000 轨道电路信号线屏蔽层接地阻抗大，屏蔽效果失效，使得小轨出电压无规律波动。经排查对 ZPW-2000A 轨道电路移频柜、接口柜排查未发现接

处理措施：对 UPS 机柜接地进行整改，重新接地后小轨电压波动稳定。并排查机柜接地，确定接地电阻不大于 1Ω 。并对进行了该故障模拟现场场景还原试验，前后进行了 UPS 电池充放电，原 UPS 机柜接地状态恢复，甩开电池架、UPS 地线等多方面验证，小轨道电压不存在明显波动。发现只有在电池架、UPS 地线接触静电地板铜箔时，小轨道电压波动较大。因此，该问题为机柜接地不良导致小轨出电压呈无规律波动。如下图 5 小轨出电压波动恢复正常所示：

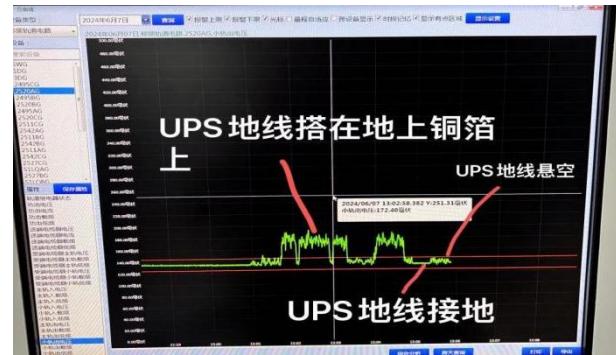
地不良，排除移频柜、接口柜接地不良导致小轨出电压无规律波动后扩大范围对电源屏、UPS、电池柜机柜的接地进行排查，发现 UPS 接地不良。如下图 4 UPS 地线不同状态时对应的小轨出电压采集曲线所示：

图 4 UPS 地线不同状态时对应的小轨出电压采集曲线

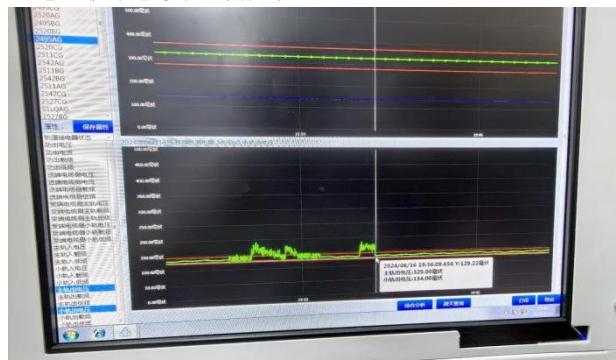
图 5 小轨出电压波动恢复正常

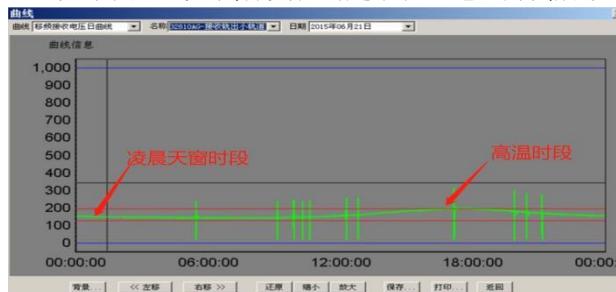
图 6 气温高低变化引起小轨出电压升高

通过调阅轨道电压日曲线，发现夏季高温导致路基、桥梁区段的接收端零阻抗有增大情况，引起小轨出电压升高超限，温度恢复后小轨出电压恢复。其次低温时小轨出电压超限，冬季低温或雷雨天气导致电缆环阻降低，衰耗减小，引起小轨出电压升高超限。

通过调阅整个夏季在调整状态下区段的小轨出电压日曲线情况，当出现电压值在高温时段与凌晨天窗点内出现差值大于 35mV 的情况，可判断为小轨信号波动，综合考虑气温变化对小轨出电压的影响，建议通过调整小轨出范围和监测门限值设置来解决问题，例如将小轨出电压上下限设置，按调整的小轨出电压值，设置上限值为+25mV、下限值为-10mV。

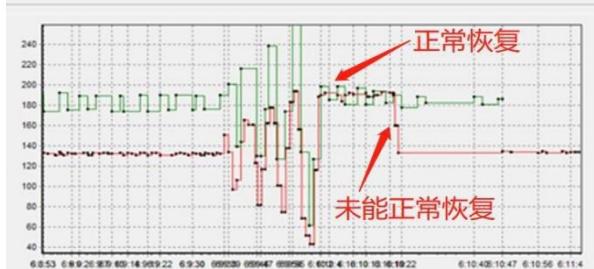
图 7 列车出清后小轨出电压升高的超限

原因分析：接收器故障引起小轨出电压超限，接收器内部故障，小轨通道输入阻抗降低，出现小轨出电压降低情况。当列车占用主轨时，由于小轨通道输入电压降低，阻抗恢复，小轨出电压上升，待列车出清主轨电压恢复时，小轨出电压下降，此过程中可能发生小轨出

电压超限情况，或引发小轨状态落下。

处理措施：对接收器故障调查整改，通过调阅微机监测轨道电路日曲线调查小轨出电压在列车分路后的恢复情况。列车出清后小轨出电压未能恢复，与调整电压差值超过 15mV 的，判断为接收器故障需更换接收器。
